Restauration d'un réseau de mares et de lavognes du Causse du Larzac aveyronnais

5 SITES DE RESTAURATION DE LA BIODIVERSITE PAR DEPARTEMENT

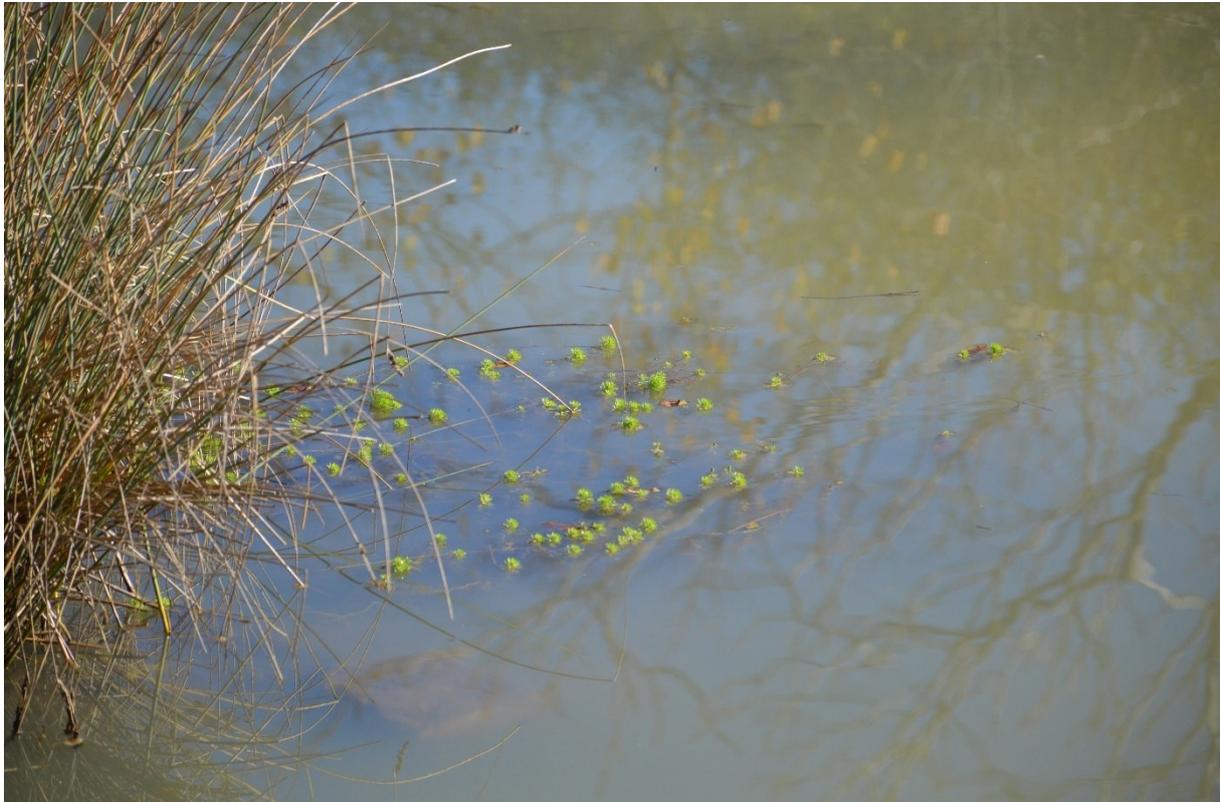
Figure 3: *Myriophyllum du Brésil* (reconnaisable à ses tiges aériennes vertes) sur la mare du Clapier (photographie : E. Gilhodes, ADASEA d'Oc)

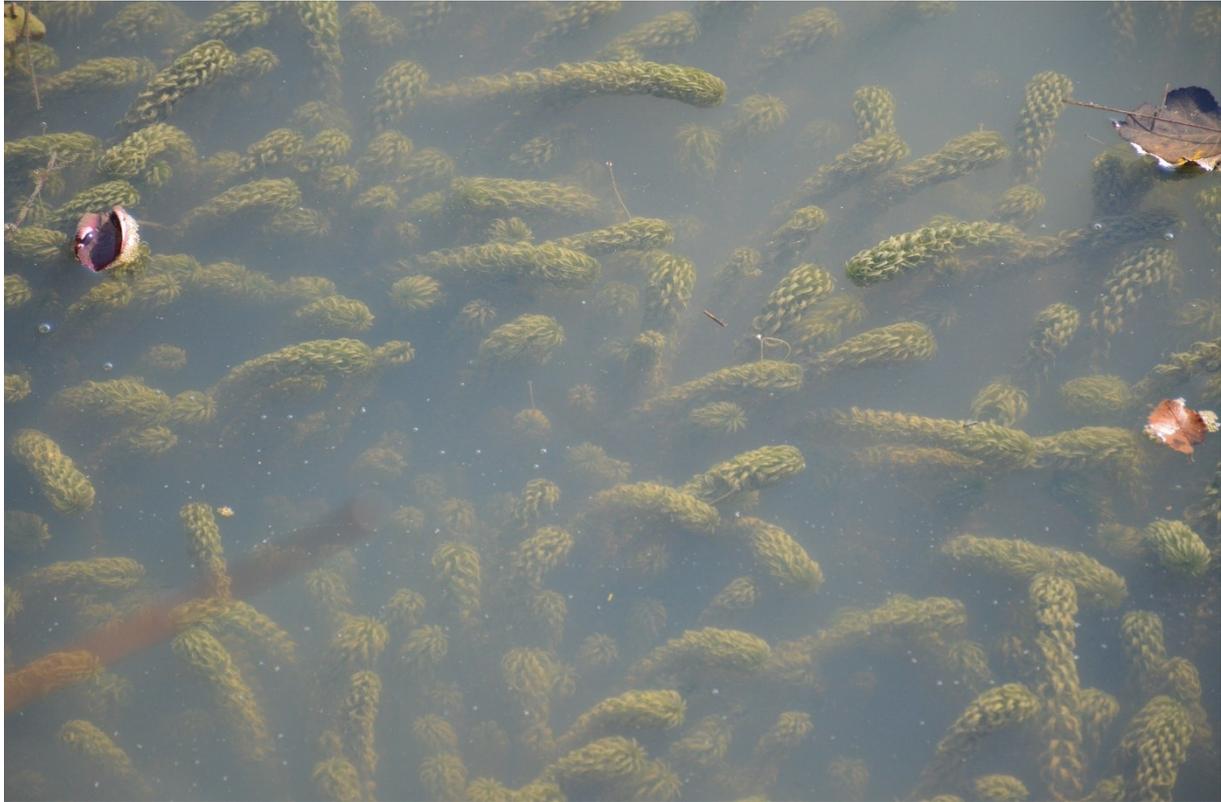
Figure 4 : *Lagarosiphon* sur la mare du Clapier (photographie : E. Gilhodes, ADASEA d'Oc)

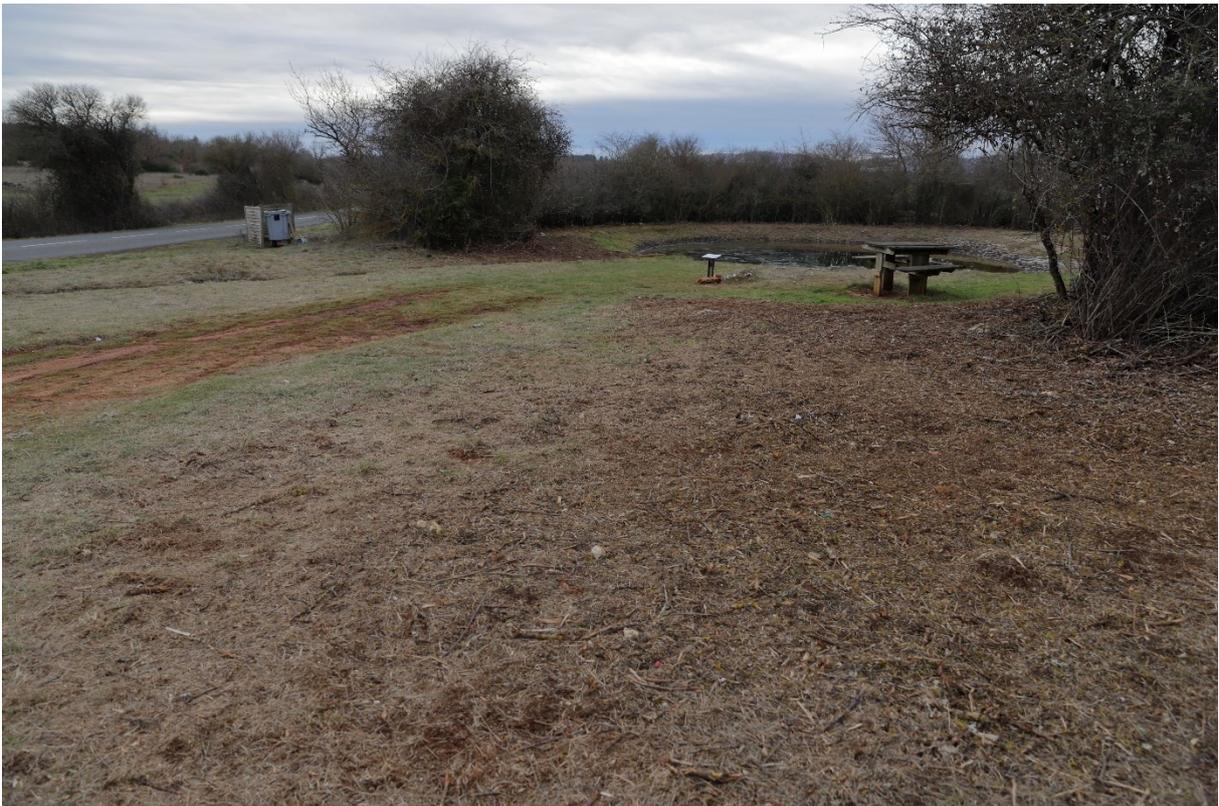
Figure 18 : Mare neuve après débroussaillage, PNRGC, janvier 2024

- Surveillance introduction poisson
- Entretien du pourtour et du canal d'amenée

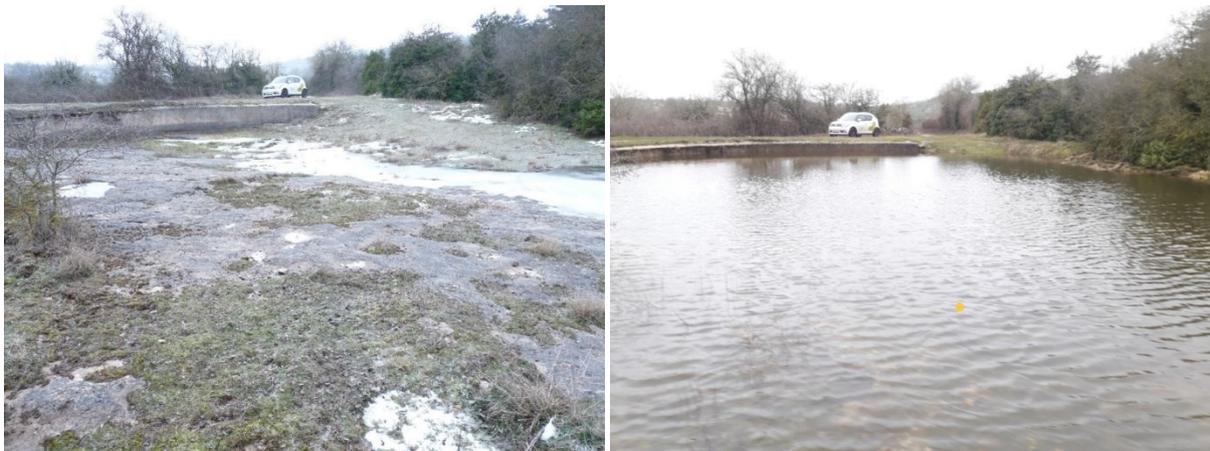
Figure 24 : Lavogne de Sourayrol, LPO Aveyron, janvier 2021 / EER PNRGC, mars 2022

- Débroussaillage de la digue (prunelier)
- Nettoyage des fissures apparentes et rebouchage au mortier.

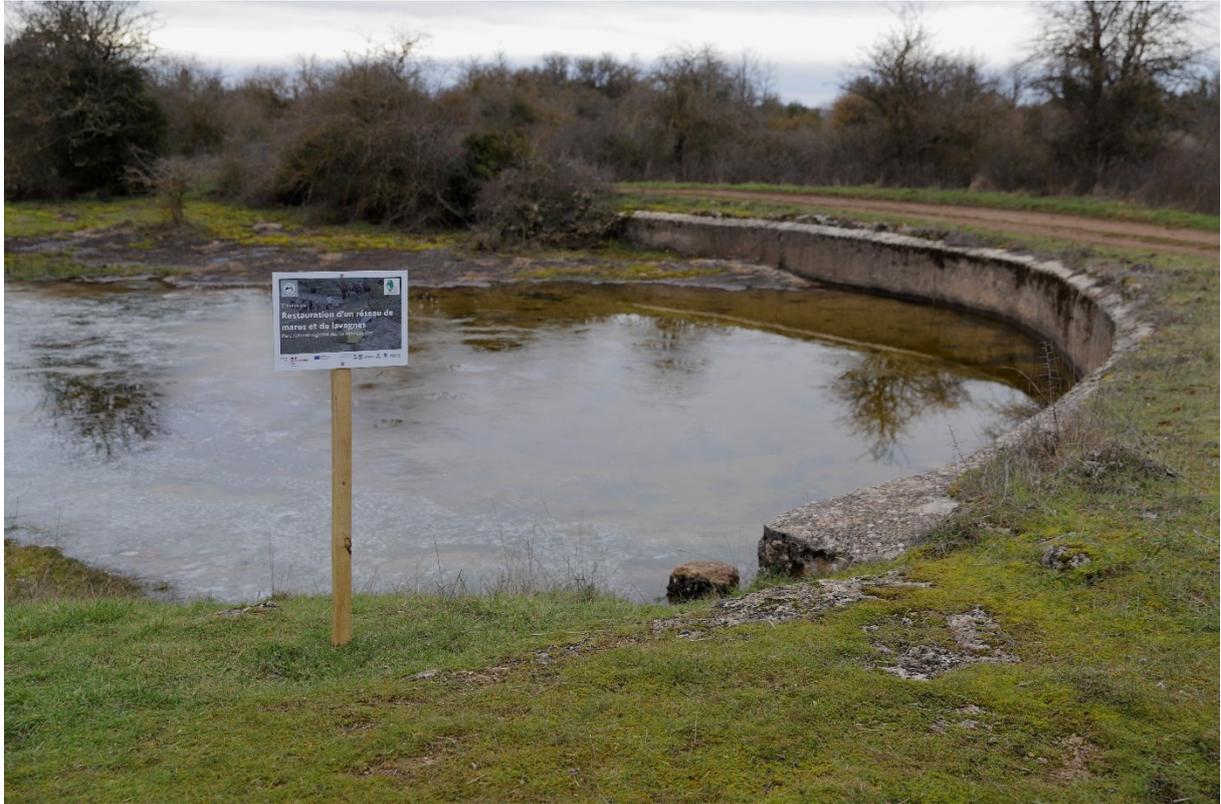
Figure 25 : Lavogne de Sourayrol, PNRGC, janvier 2024

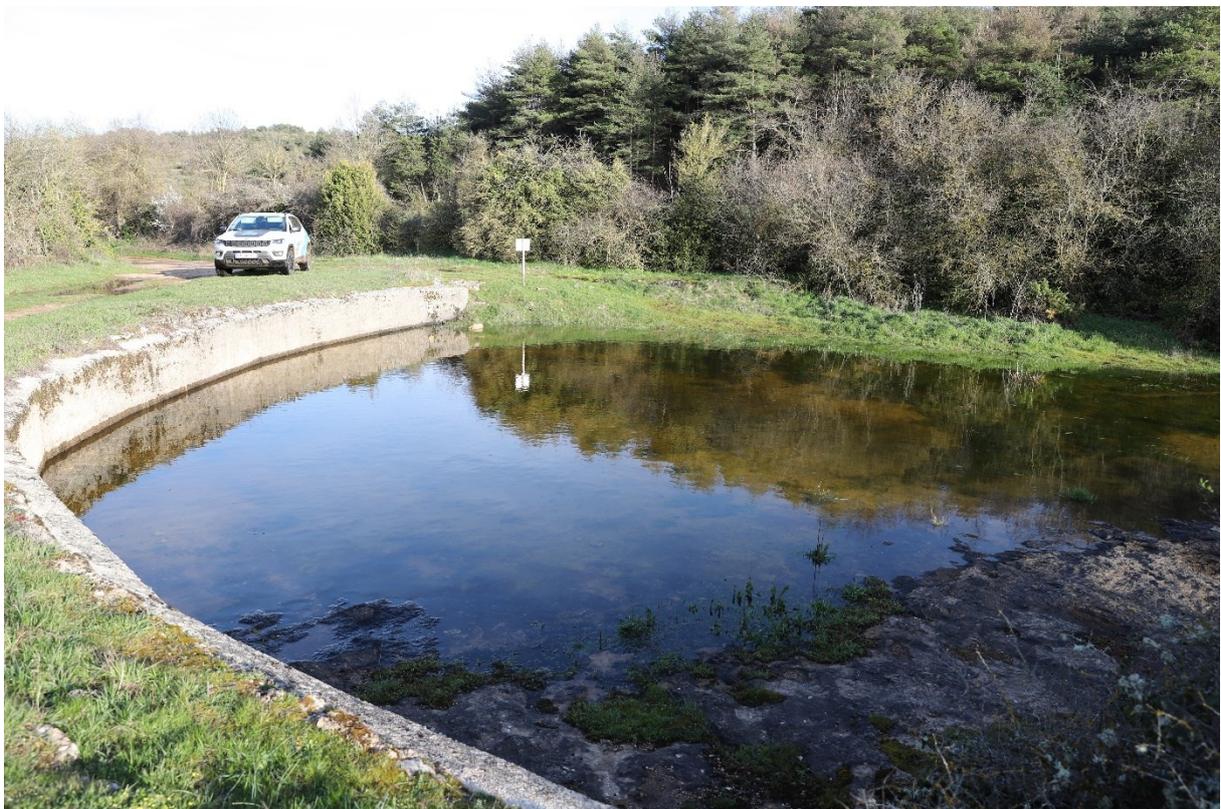
Figure 26 : Lavogne de Sourayrol, PNRGC, mars 2024

- Suivi de la tenue de l'eau à l'automne (après un été)
- Suivi des populations d'amphibiens
- Suivi des habitats naturels de zones humides

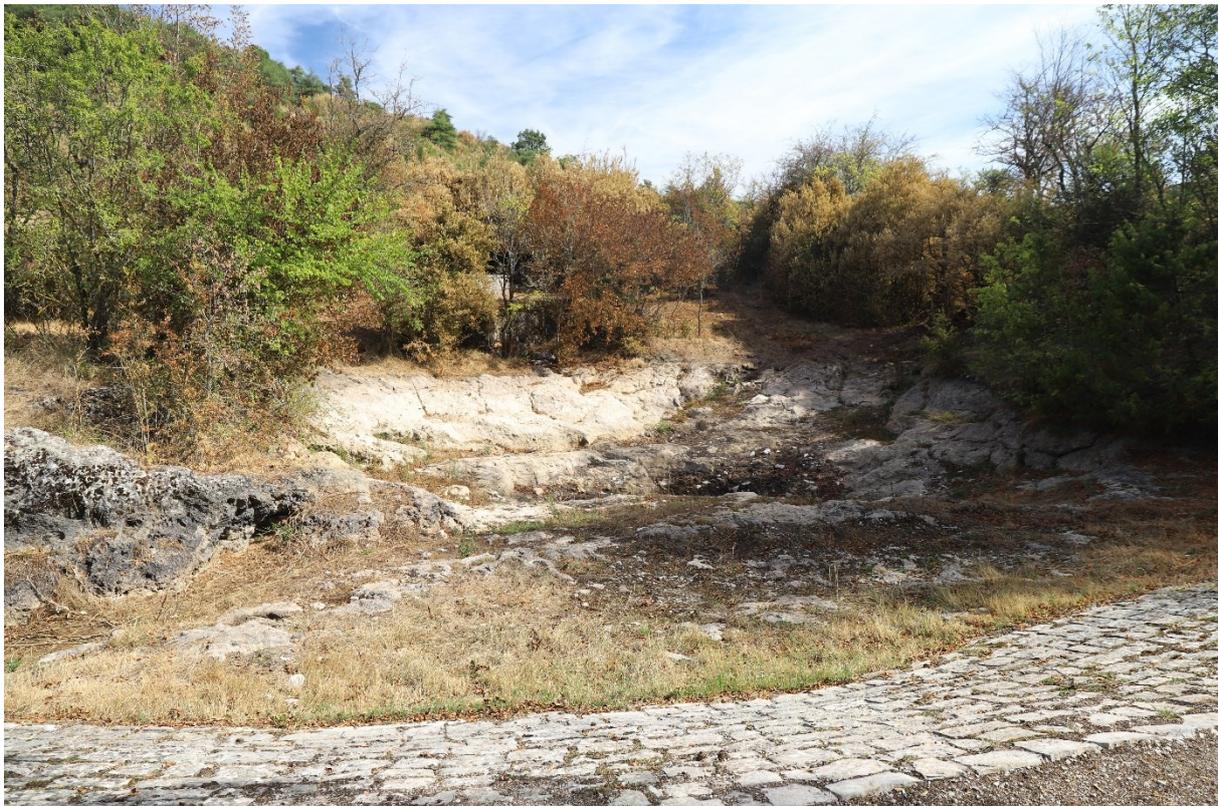
Figure 30 : La Lavagne à la Salvetat après curage, PNGC, septembre 2023

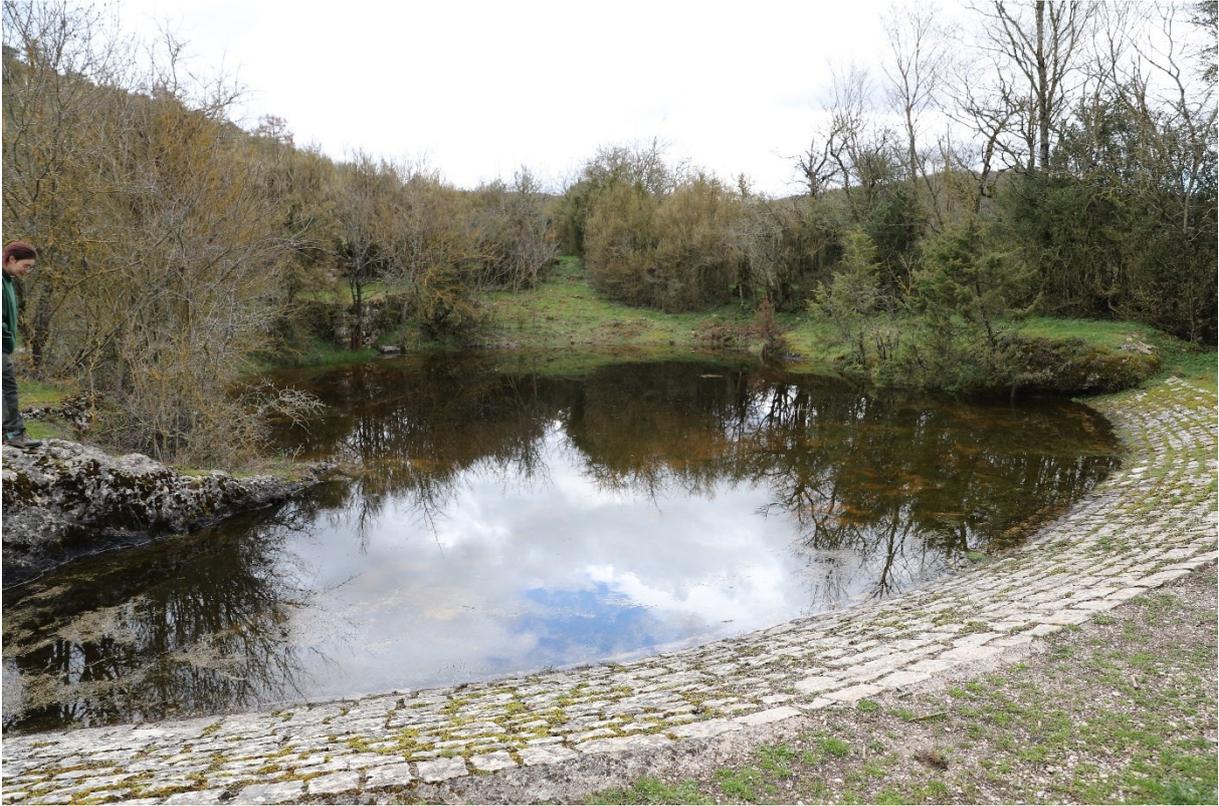
Figure 31 : La Lavagne à la Salvetat, PNRGC, mars 2024

- Suivi des populations d'amphibiens
- Pose de panneau à envisager

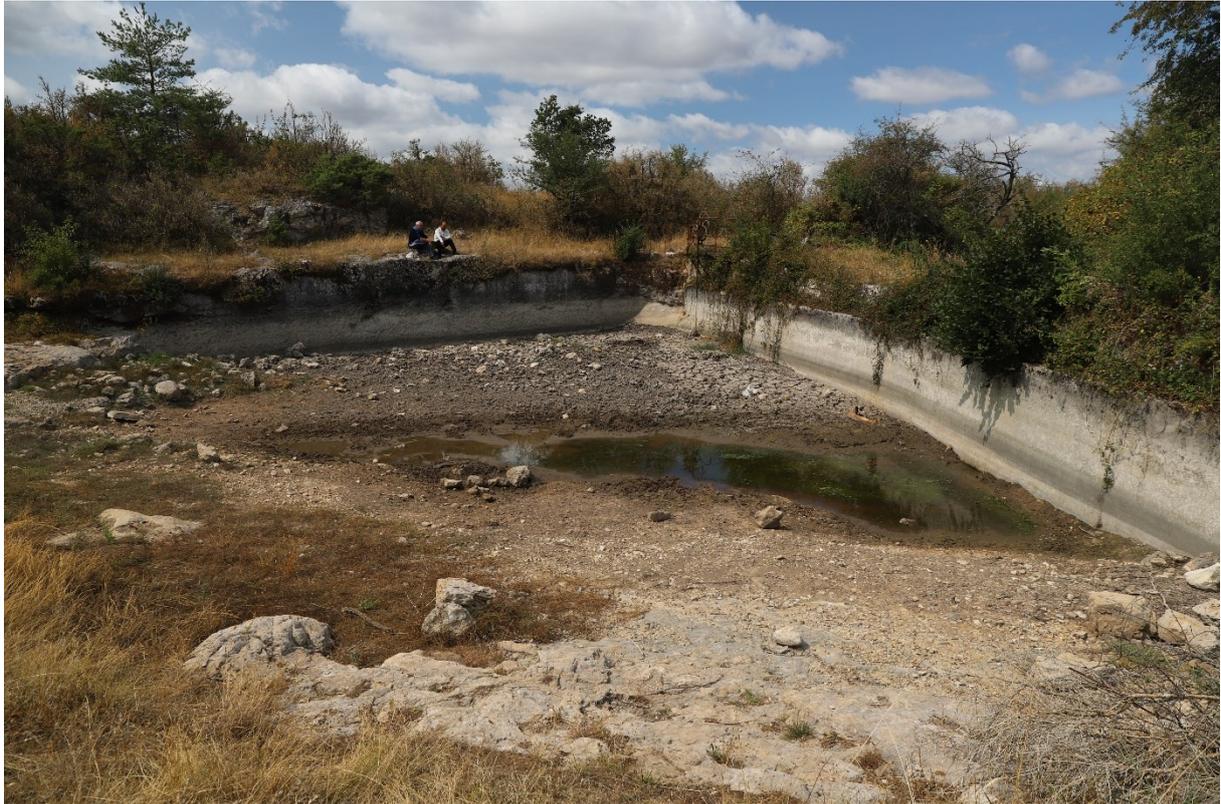
Figure 36 : Puits Laurent après travaux, PNRGC, août 2023

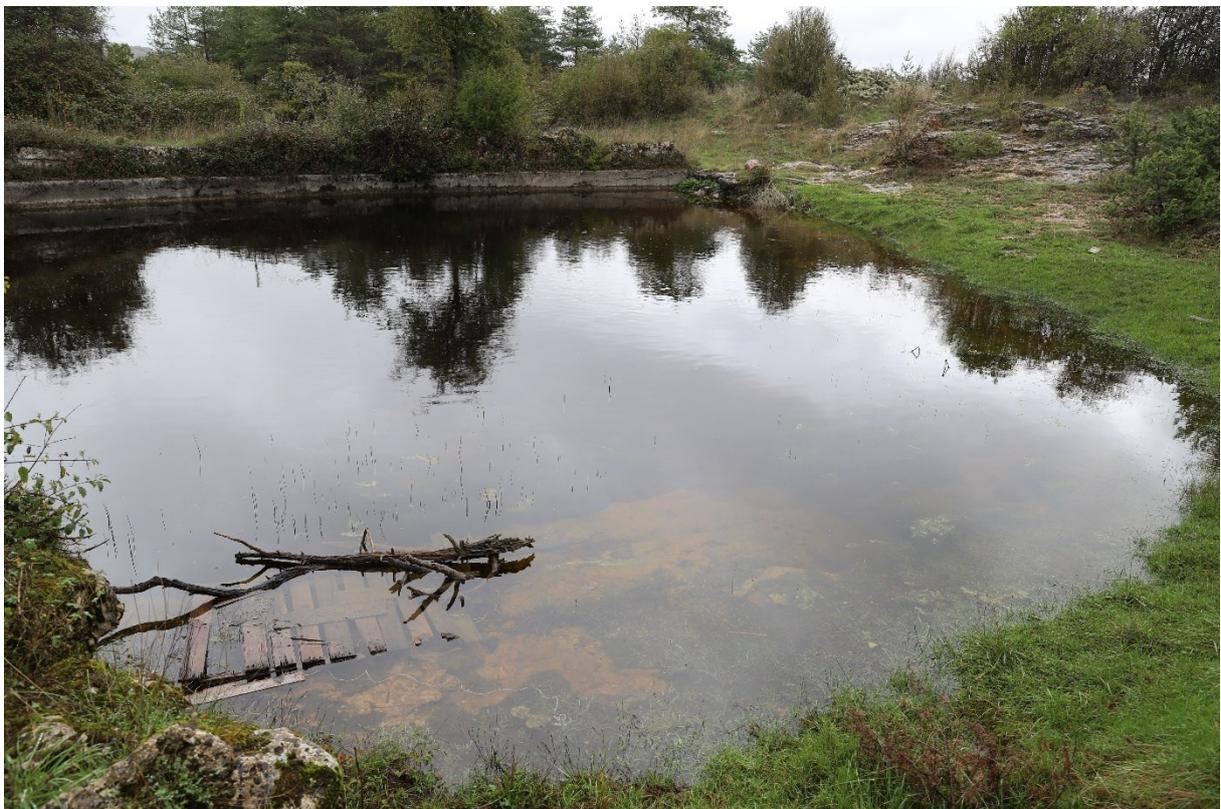
Figure 37 : Puits Laurent, PNRGC, octobre 2023

- Suivi des populations d'amphibien
- Surveillance Poissons

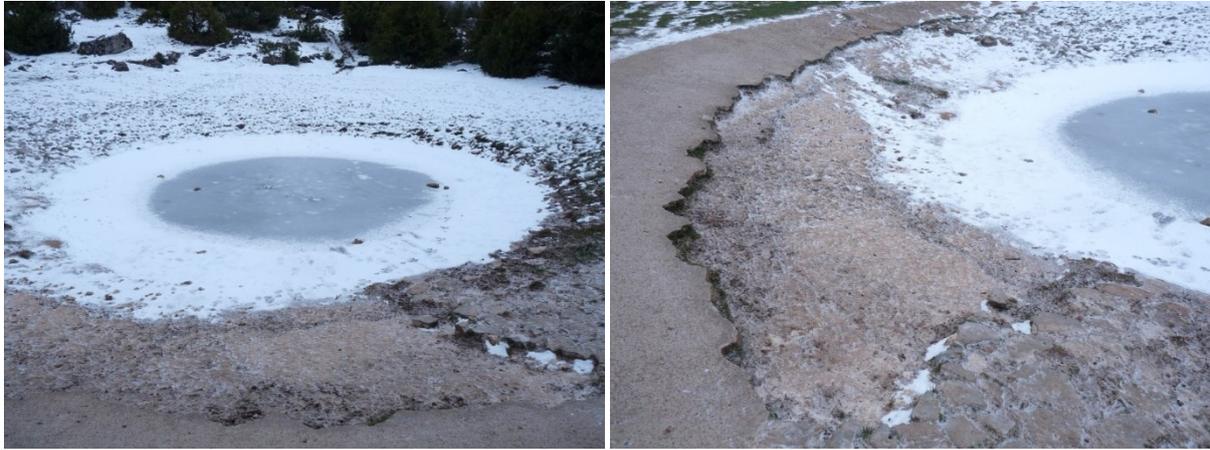
Figure 38 : La Lavogne de l'Aire à la Couvertoirade, LPO Aveyron, janvier 2021

Etanchéité : démontage total, pose de bâche (ou argile humide ?) et calade (environ 1 000 m²)

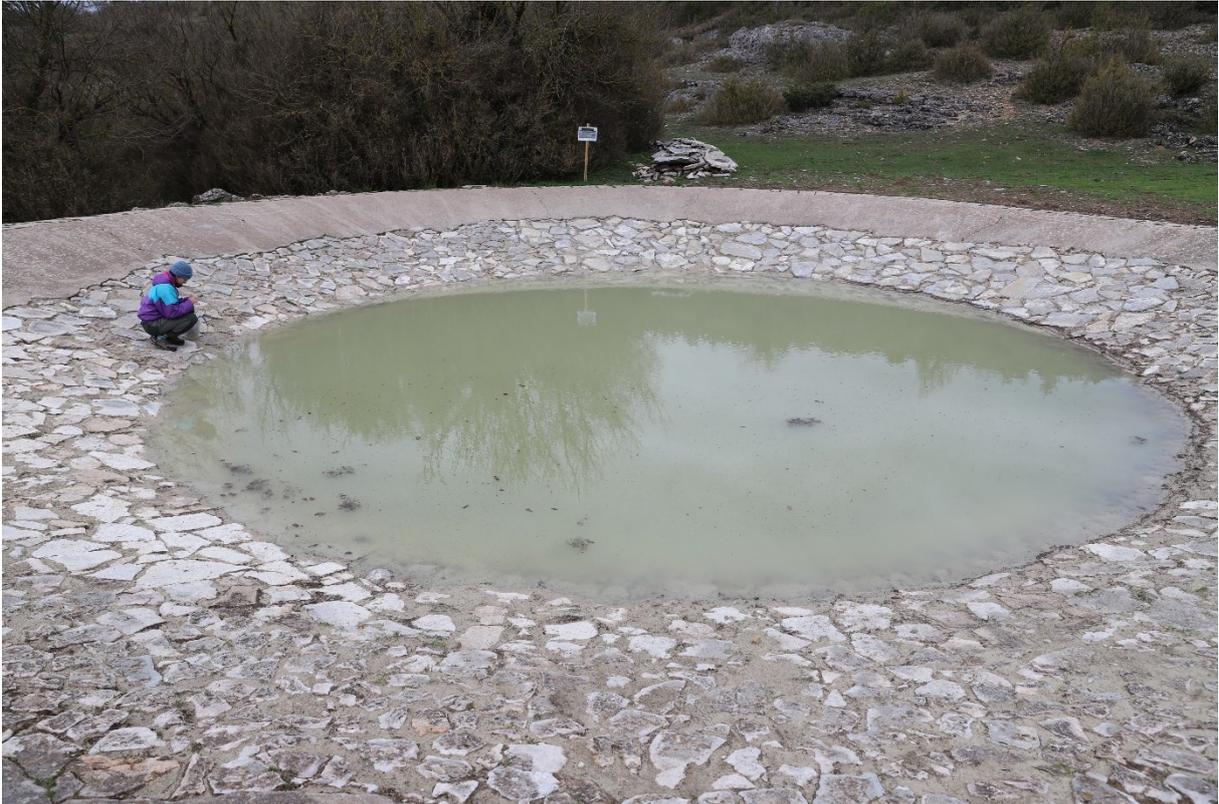
Figure 41 : La Lavogne de l'Aire après restauration, PNRGC, mars 2024

Suivi des populations de Pélobate cultripède, conventionnement avec l'agriculteur pour limiter l'impact du troupeau, recherche une solution alternative pour l'abreuvement du troupeau.

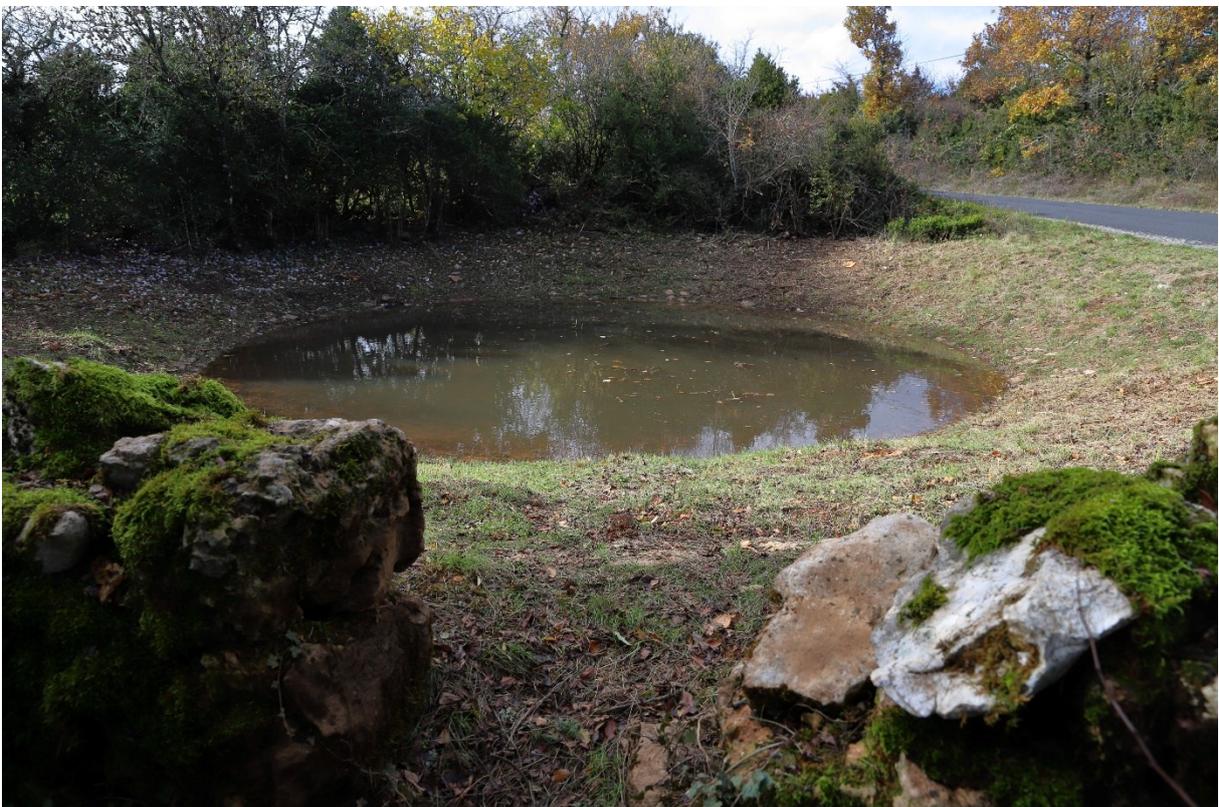
Figure 43 : Lavogne du Matas après travaux, PNRGC, novembre 2021

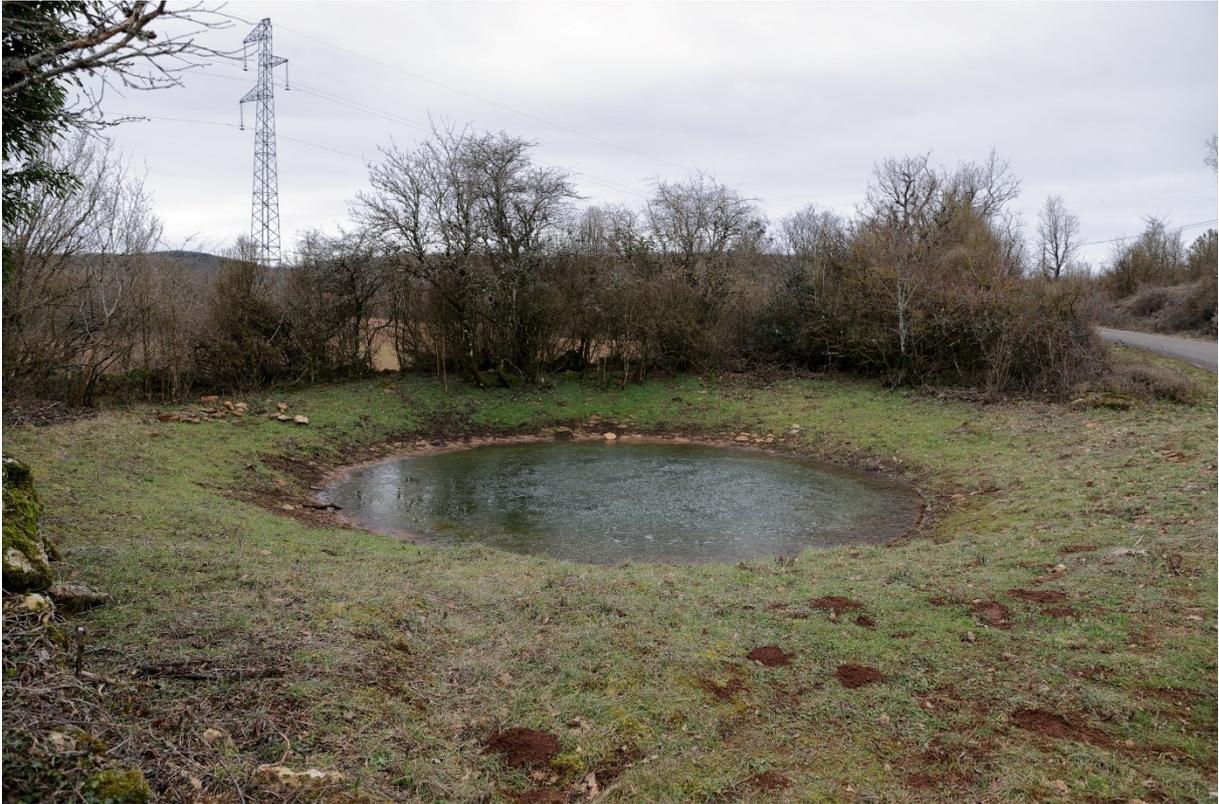
Figure 44 : Lavogne du Matas, PNRGC, janvier 2024

Débroussaillage régulier

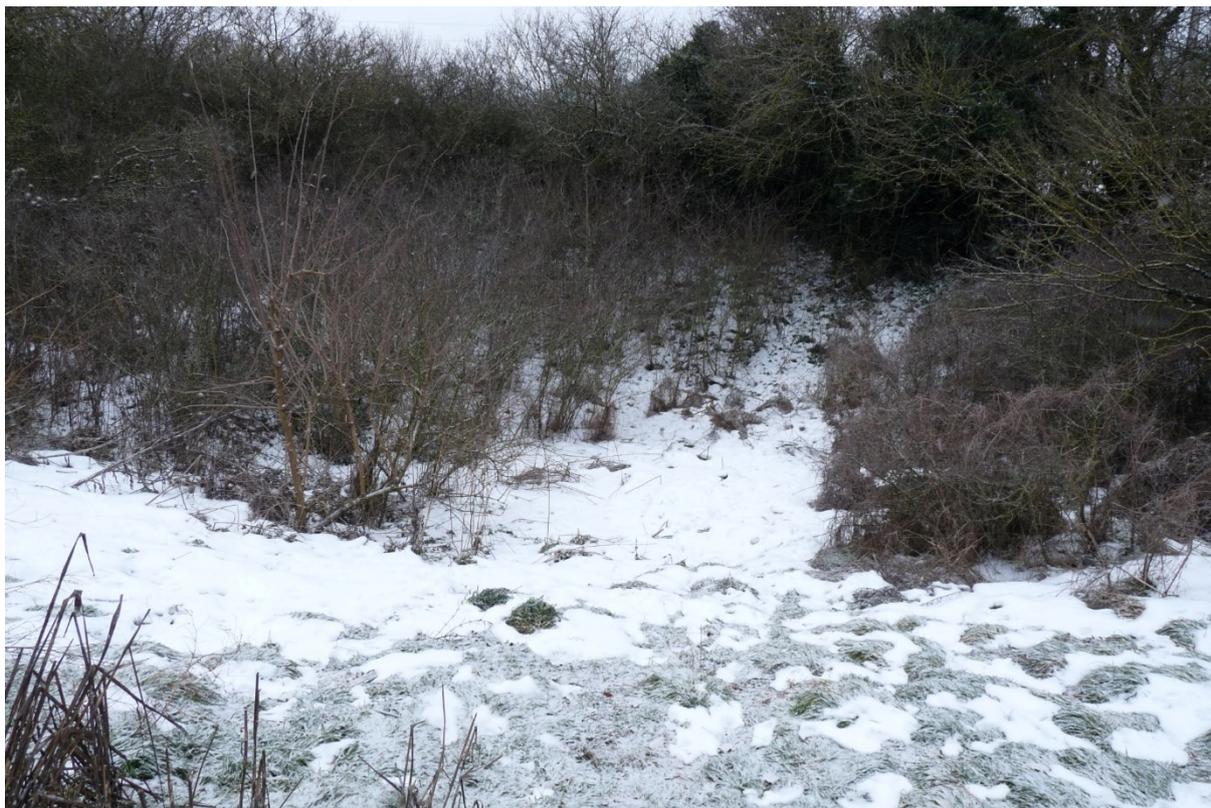
La lavogne a été détériorée par la pose d'un drain dans un passé récent (à l'occasion de la réfection de la route départementale ?) à l'occasion de la réfection d'un passage à troupeau sous la route Département qui ne permet pas de garantir la remise en eau. Le travail s'est donc limité à mettre au jour un patrimoine bâti.

Figure 45 : Lavogne de Cazejourde avant travaux, LPO Aveyron, 2021

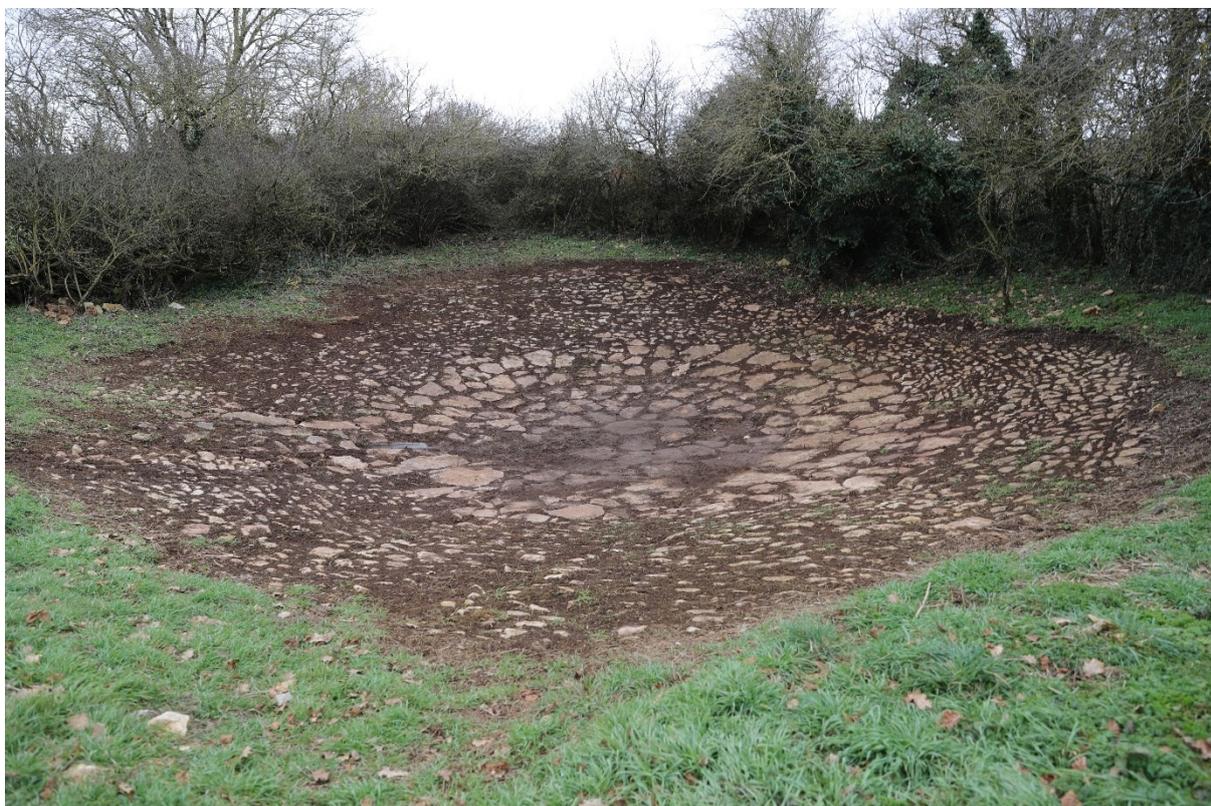
Figure 46 : Lavogne de Cazejourde après travaux (deuxième passage), PNRGC, janvier 2024

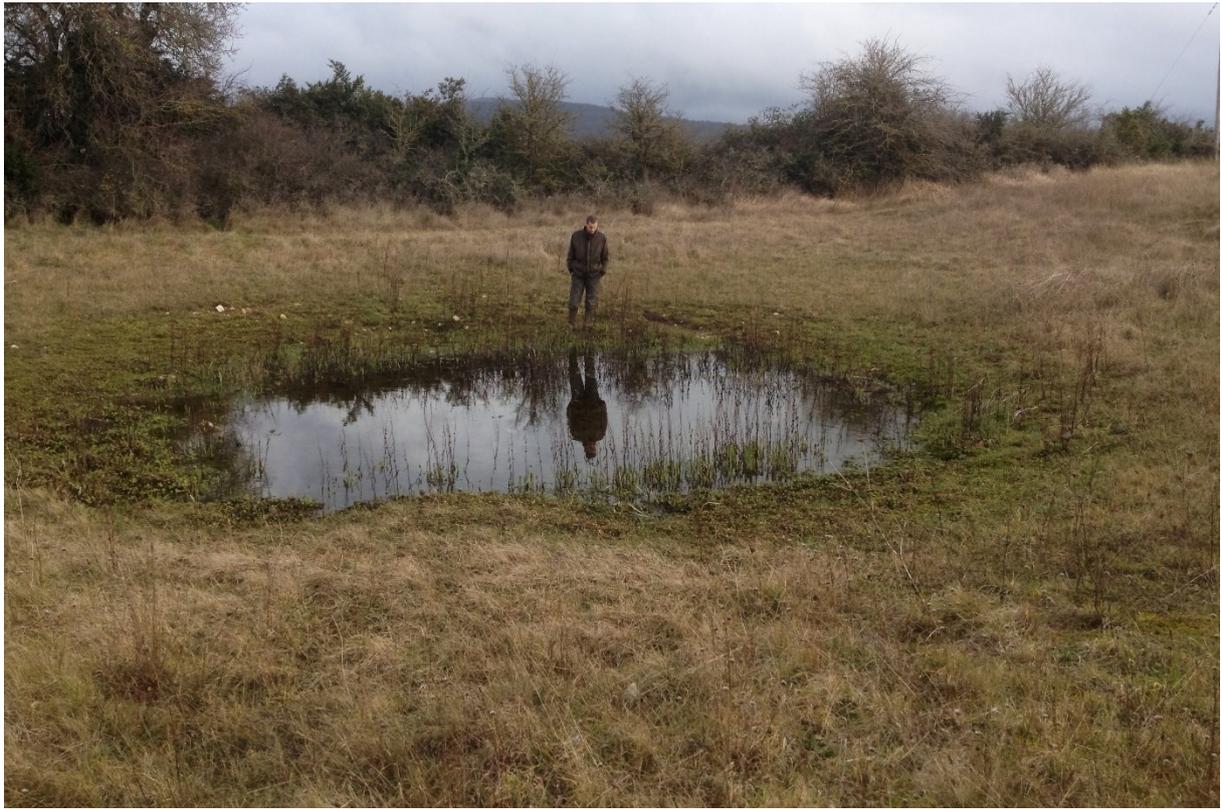
Figure 50: Lavogne de la Baraque Froide, Licence Pro EDEN, 2016

- Reprise du profil et pose d'une nouvelle bâche (à protéger)
- Suivi des populations d'amphibiens

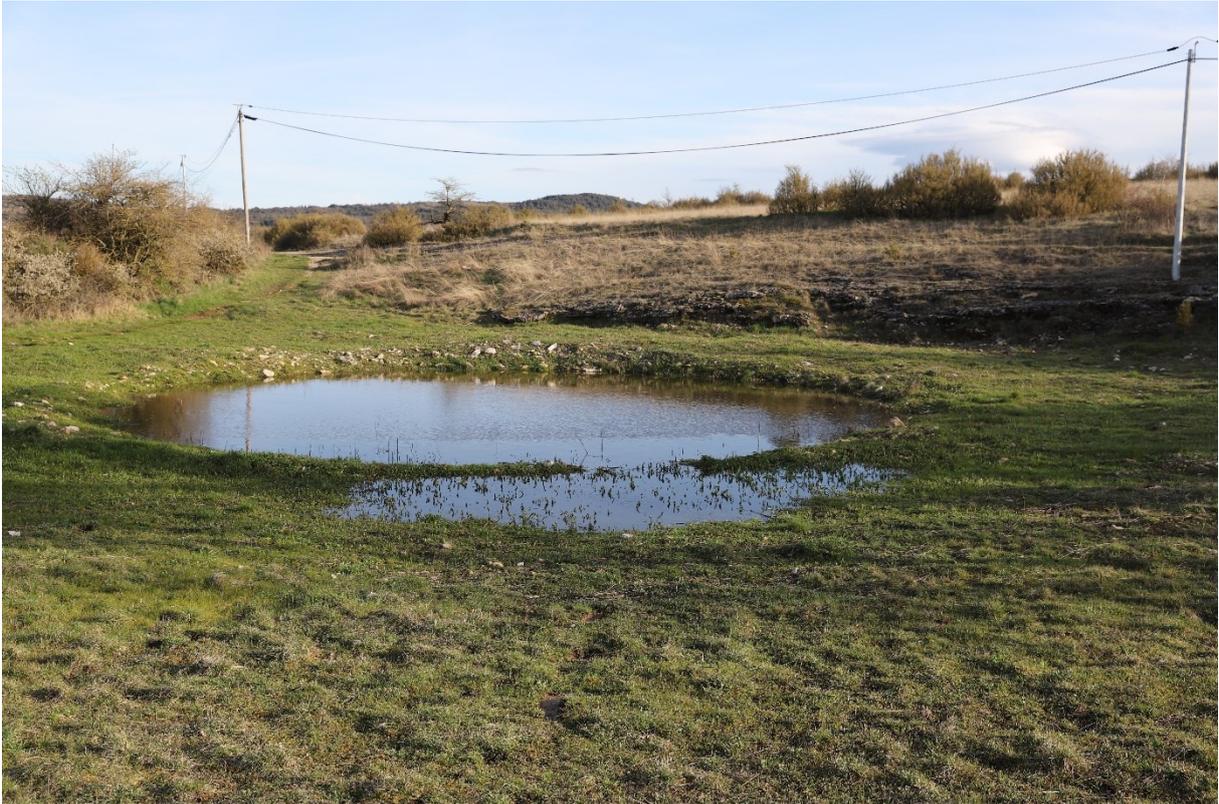
Figure 52 : Lavogne de la Baraque Froide deux ans après-travaux, PNRGC, mars 2024

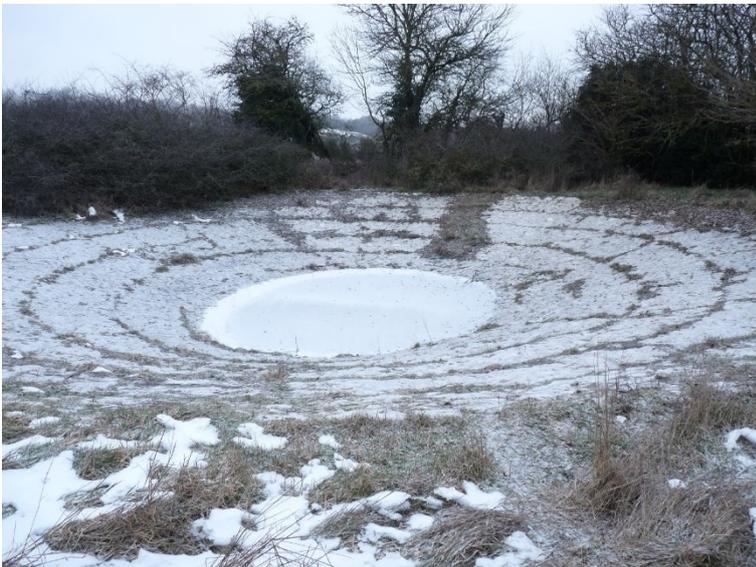
Figure 53 : Lavogne des Infruts, LPO Aveyron, 2021

Estimation réfection : travaux non chiffrés et non réalisés

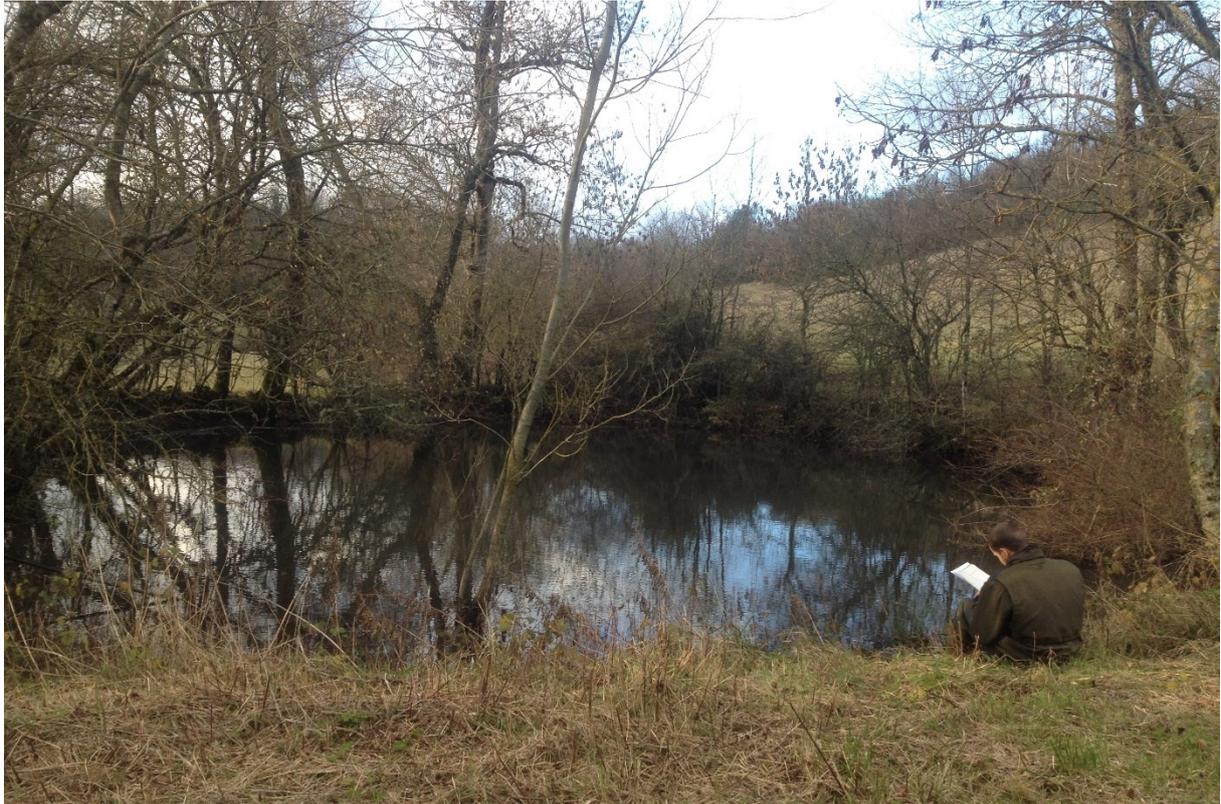
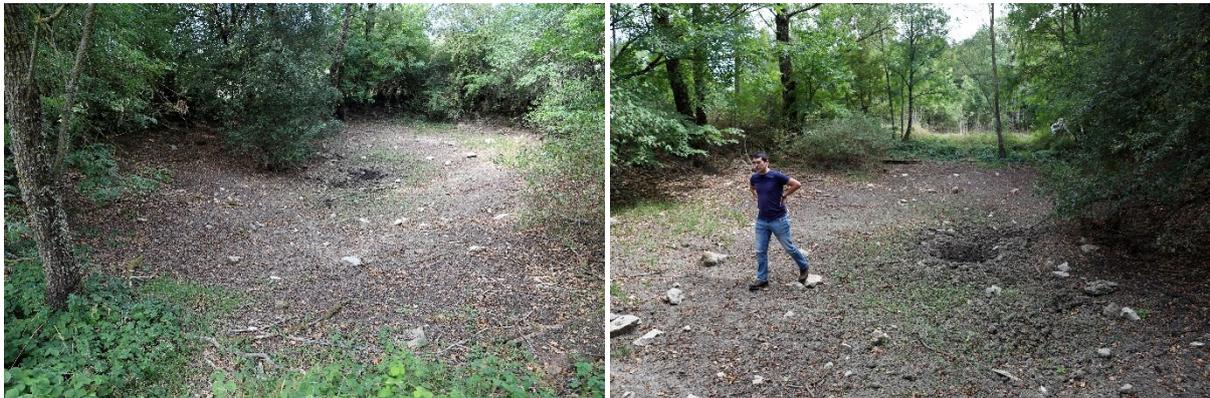
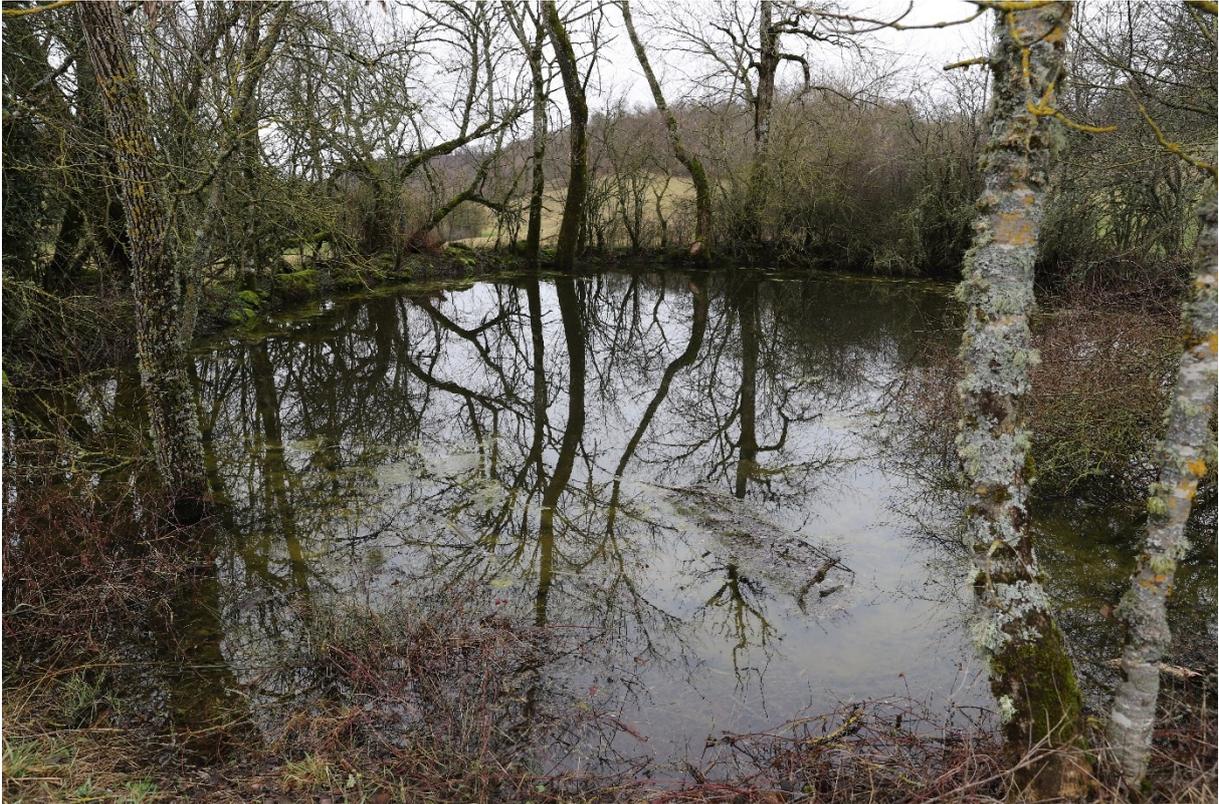
Eclaircie supplémentaire à envisager

Figure 54 : Mare de la Pezade, Licence Pro EDEN, 2016

Figure 55 : Mare de la Pezade, PNRGC, août 2022

Figure 56 : Mare de la Pezade, PNRGC, février 2024

- Travaux d'éclaircie modéré

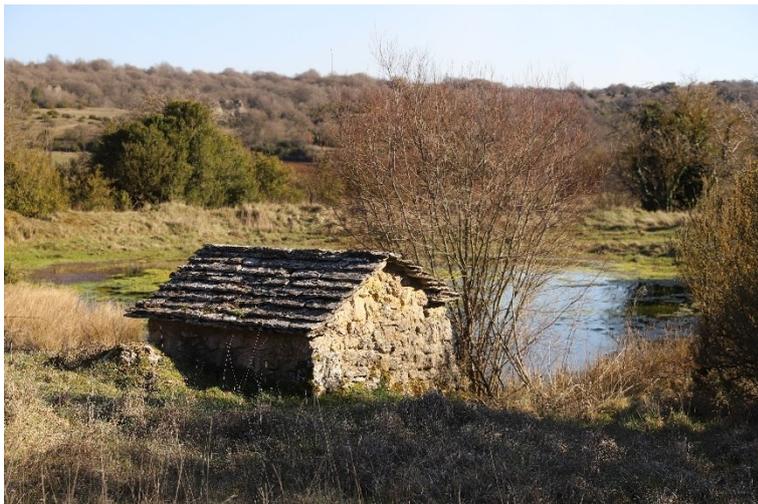
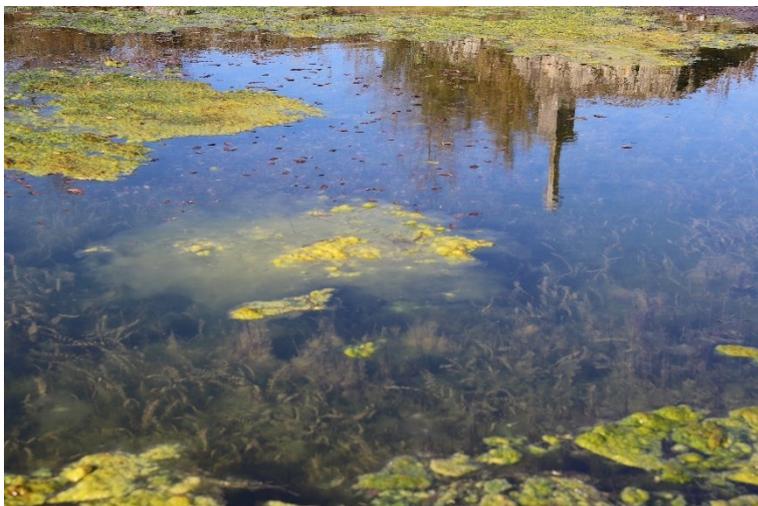
Problème de qualité de l'eau (excès d'azote liés aux cultures ?)

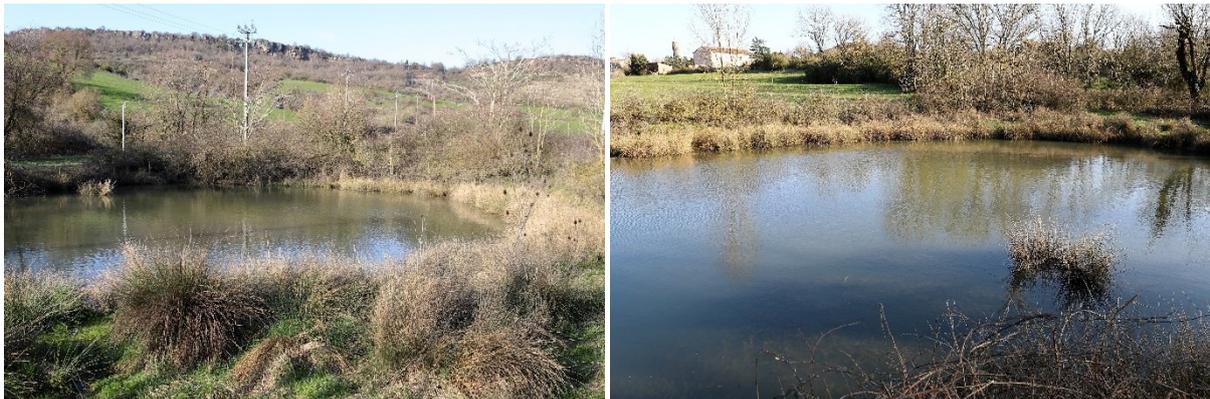
Le bilan après travaux n'est pas satisfaisant, le drain n'étant pas disposé assez profondément. Il conviendra, sans un second programme, de reposer le drain plus profondément et, éventuellement, revoir la prise d'eau (entrée du drain).

Figure 57 : Mare du Clapier, PNRGC, mars 2021

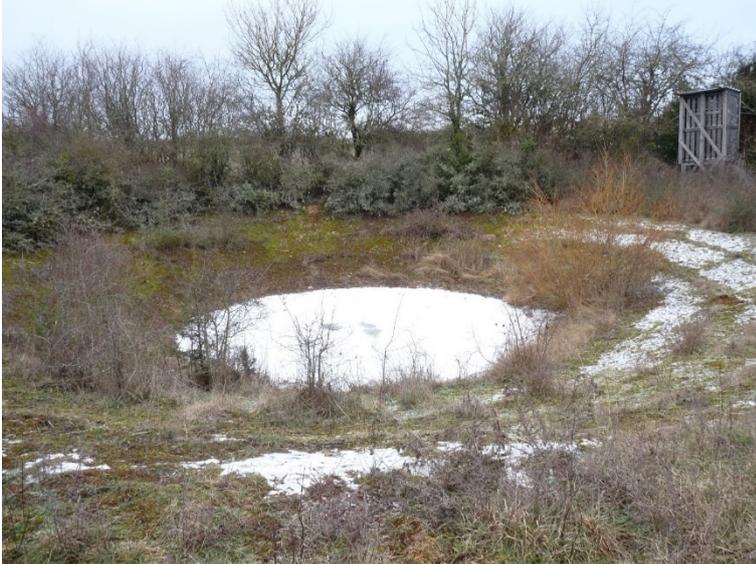
Figure 62 : Lavogne du Planal, LPO Aveyron, 2021

Préciser les travaux à réaliser en fonction des besoins du propriétaire (à rencontrer)

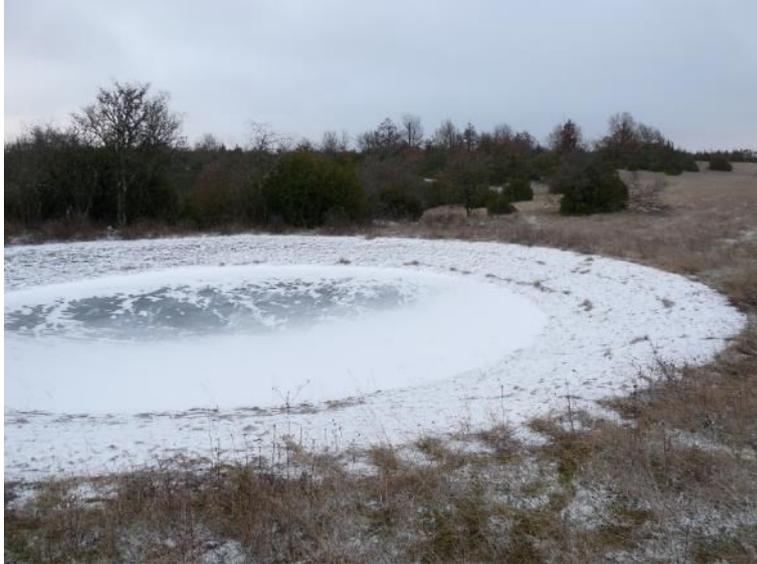
Figure 63 : Lavagne de l'Oulette, LPO Aveyron, 2021

Préciser les travaux à réaliser en fonction des besoins du propriétaire (à rencontrer)
