Restauration d'un réseau de mares et de lavognes du Causse du Larzac aveyronnais

5 SITES DE RESTAURATION DE LA BIODIVERSITE PAR DEPARTEMENT

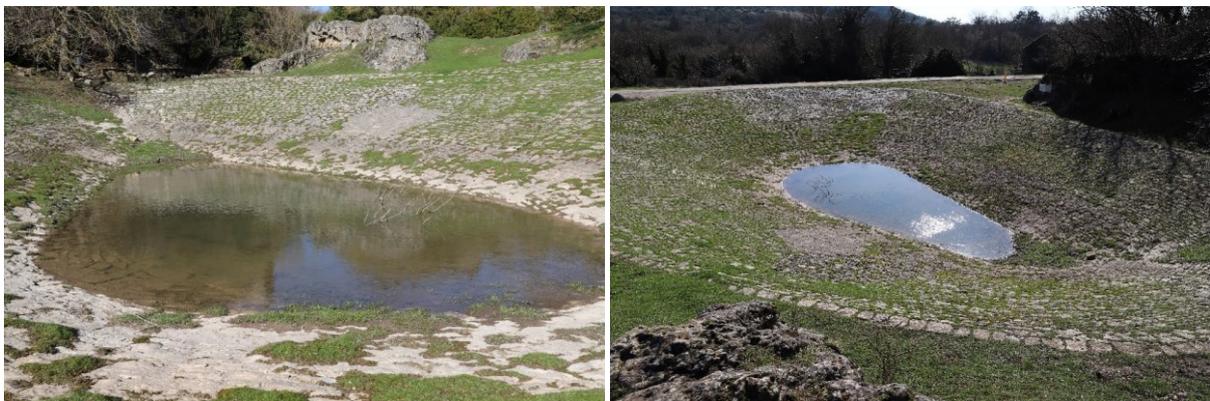
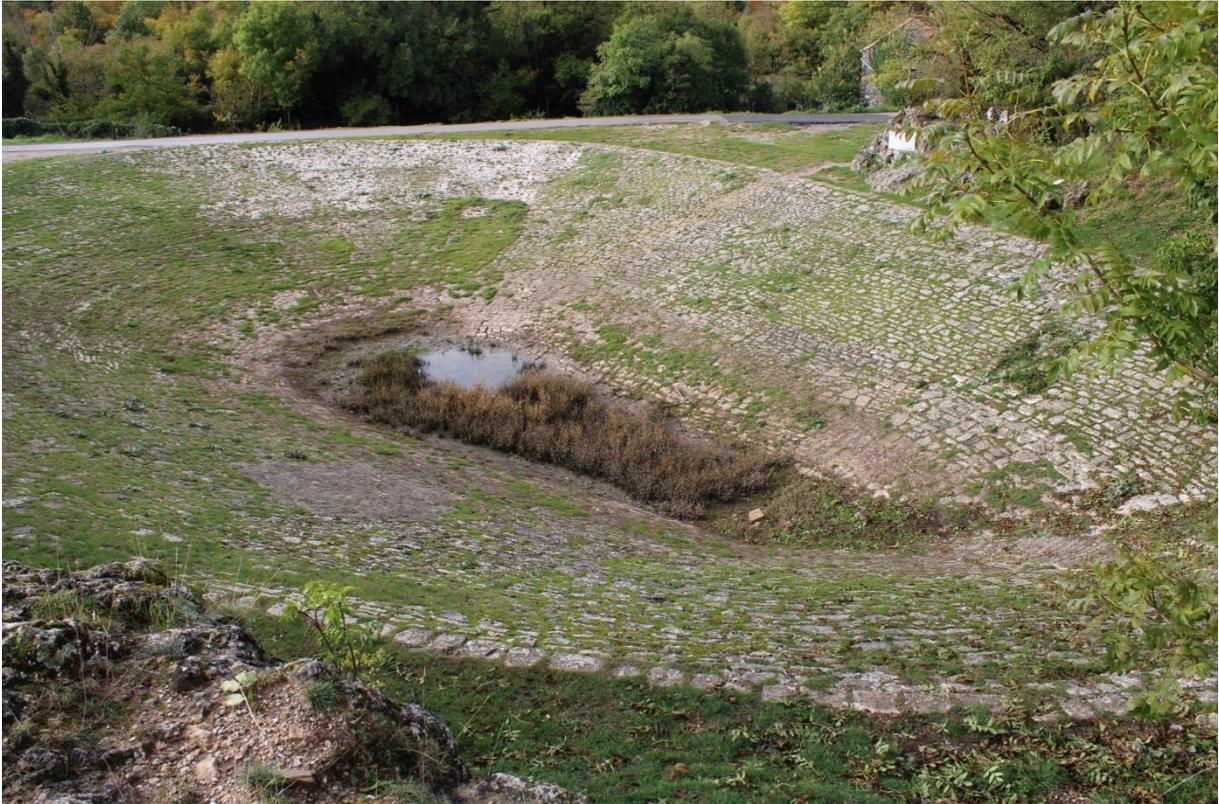
Figure 65 : Grande lavogne de la Couvertoirade, PNRGC, 2022

Figure 66 : Grande lavogne de la Couvertoirade, Les Amis de la Couvertoirade, 2023

- La réfection du pavage sur remblais gravier, lit de chaux et joint à la chaux
- Pose de clôture et panneau d'interprétation
